### > INFORMAÇÕES TÉCNICAS

CÓDIGO	DESCRIÇÃO
C7_6ND6AM	Dobradiça Titanium clip 110° em linha longa com cobertura e com mola desacelerada Ø35

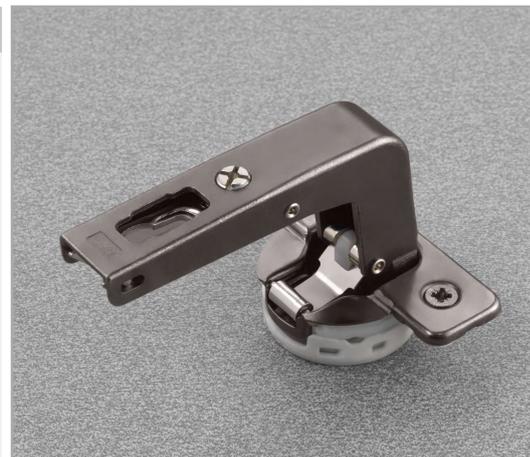
AMORTIZADO	Dobradiça com fechamento amortizado

110°	Ângulo de abertura 110°

Diâmetro do caneco 35,2mm profundidade 13,5mm

K	Distância entre o furo do caneco e a borda da porta 3 a 6mm

Espessura entre 16 e 26mm

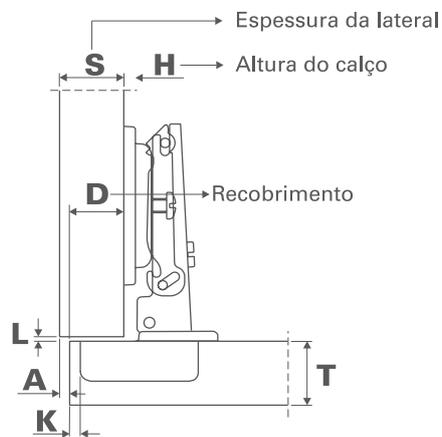
**A**  
Fixação com parafuso  
Ø4x16,4mm  
(vendido separadamente)

**B**  
Fixação com bucha

Utilize os desenhos acima para identificar a fixação disponível. Insira na terceira posição do código da dobradiça a letra ou número correspondente à escolha feita.

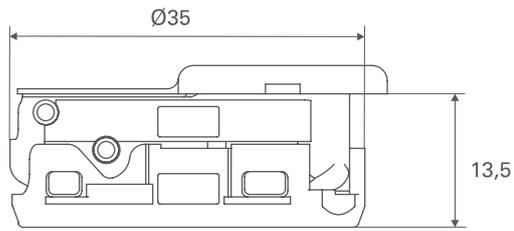
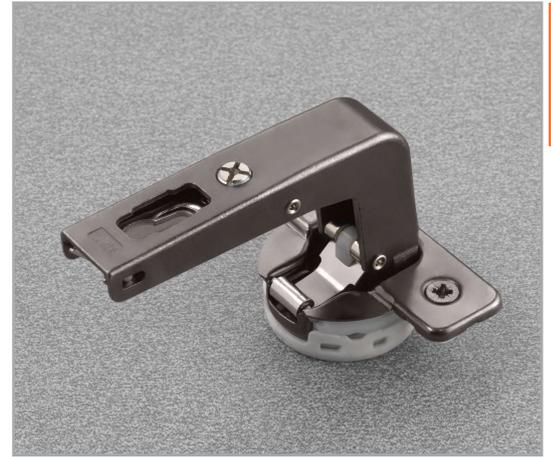
Espaço necessário para a abertura da porta

Para definir o valor de "K" envie desenho com as informações de T, D e S para o nosso Setor Técnico.

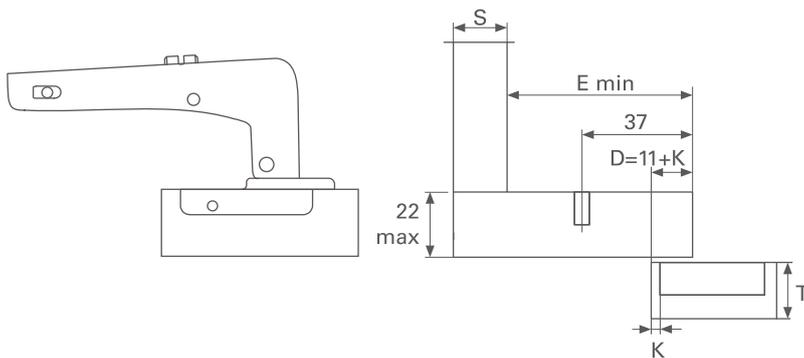
Altura dos calços para todas as possibilidades de montagens.
